*Budownictwo i Architektura 9 (2011) 121-128*

## **Analiza XIX-wiecznych widoków Lublina pod względem identyfikacji zabudowań zlokalizowanych przy ul. Bernardyńskiej**

**Streszczenie:** Praca przedstawia próbę identyfikacji i częściowego opisu zabudowań zlokalizowanych wzdłuż ul. Bernardyńskiej w Lublinie. Praca opiera się na dziełach wykonanych w XIX wieku.

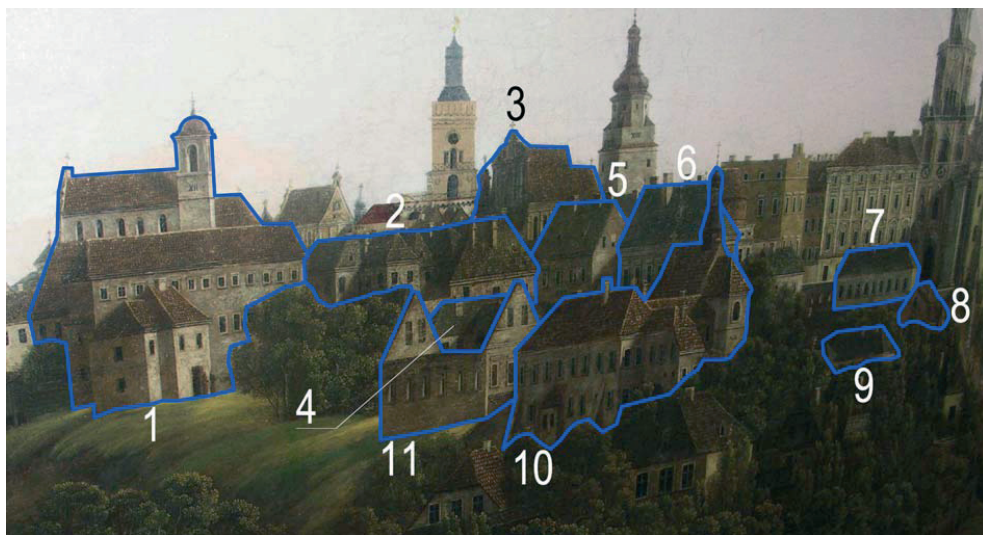
Rys. 1. Fragment obrazu „Wjazd generała Zajączka do Lublina”, 1826 r.

Fig. 1. Part of the painting „Entry of the general Zajacek to Lublin”, 1826.

W 1826 roku Filip Dombek przedstawił wjazd gen. Zajączka do Lublina. Jest to jeden z najdokładniejszych XIX-wiecznych portretów Lublina. Autor przedstawia właściwie całe miasto z dokładnym odwzorowaniem szczegółów architektury czy też postaci generała. W najbliższej okolicy omawianego obszaru znajduje się ok. pięć obiektów zlokalizowanych bezpośrednio przy ul. Bernardyńskiej oraz sześć znajdujących się w najbliższej okolicy.

Obiekt zasadniczo nie różni się w sposób znaczny od tego co widzimy obecnie. Występują niewielkie nieścisłości. W ścianie kościoła przedstawionych jest pięć okien rozmieszczonych niesymetrycznie (obecnie okna są rozmieszczone bardziej symetrycznie a pomiędzy nimi widoczne są przypory sięgające, aż do wysokości gzymsu). Trochę inaczej wygląda zwieńczenie wieży oraz jej nakrycie (co może wynikać z powojennej przebudowy). W przypadku klasztoru różnice te są już nieco większe, okna są rozmieszczone symetrycznie (obecnie mają różne wymiary oraz są niesymetryczne). Okna I piętra i parteru na przedstawieniu wydają się być symetryczne i umieszczone osiowo. W rzeczywistości nie ma ani jednego okna parteru i I piętra, które są umieszczone osiowo. Wydaje się również, że poziom gruntu znacznie różni się od tego dzisiejszego a wschodnie naroże jest posadowione na skarpie. Budynek, który zasłania ścianę klasztoru od lat 40-tych nie istnieje.

Kościół w większości zasłonięty jest klasztorem. Widoczny jest jedynie szczyt, który wygląda bardzo podobnie do tego co widzimy obecnie, widoczna jest również wieża znajdująca się przed fasadą. W elewacji bocznej widzimy dwa okna, które mogłyby wskazywać na czteroosiowy układ ściany, obecnie jest trójosiowy.

Budynek przedstawiony jest jako piętrowy czteroosiowy z wysokim dachem. Obecnie jest pięcioosiowy i niższy o jedną kondygnację.

W przypadku tych zabudowań zgadza się zarówno bryła ogólna jak i detale (liczba przypór, miejsce połączenia kalenic dachów, jak i niewielkie okienka w klasztorze – obecnie zabudowane). Kościół przedstawiony jest jako jednonawowy z dachem przekrytym dachówką. Na dachu znajduje się wysoka sygnaturka. Absyda jest pięciokątna (jak obecnie) z wysokim dachem namiotowym. Budynki klasztorne przedstawione są od tyłu jako dwukondygnacyjne umieszczone na skarpie od strony południa i wschodu. Obecnie od strony wschodniej teren jest zniwelowany (z wyraźnie widocznym spadkiem) ale niewątpliwie w miejscu tym znajdowała się skarpa. Budynki klasztorne posiadają wysoki dach przekryty dachówką. Wydaje się, że kominy odpowiadają tym obecnym. W dachu widoczne są świetliki lub otwory wentylujące poddasze. Od strony tylnej przedstawione są dwie przypory (obecnie również dziś). W części środkowej widoczny jest ryzalit (obecnie zabudowany z obu stron i nadbudowany). W części wschodniej znajduje się budynek usępów wraz z łącznikiem. Poniżej znajduje się przejazd lub szerokie przejście sklepione łukowo. Część wschodnia budynku usępów wydaje się być dobudowana, jest nieco niższa i posiada dach jednospadowy. Od strony pałacu Sobieskich widoczne jest wysokie murowane ogrodzenie przykryte dachówką. Zarówno na tyłach poniżej skarpy jak i w przestrzeni pomiędzy kościołem a ulicą rosną wysokie drzewa. W przestrzeni około obecnego budynku „U” widoczny jest niewielki parterowy budynek.

Pałac przedstawiony jest jako obiekt „w ruinie”. Nie posiada dachu, a posiada dwa wysokie szczyty. Elewacja tylna jest jednopiętrowa, sześćoosiowa. Wiadomym jest, że obiekt w tym okresie był dwukondygnacyjny, posiadał znacznie większą liczbę okien rozmieszczonych na elewacji niesymetrycznie. Przedstawienie to jest raczej zasygnalizowaniem istnienia „ruiny” w tym miejscu i w tym czasie a nie przedstawieniem rzeczywistej bryły i wyglądu obiektu.

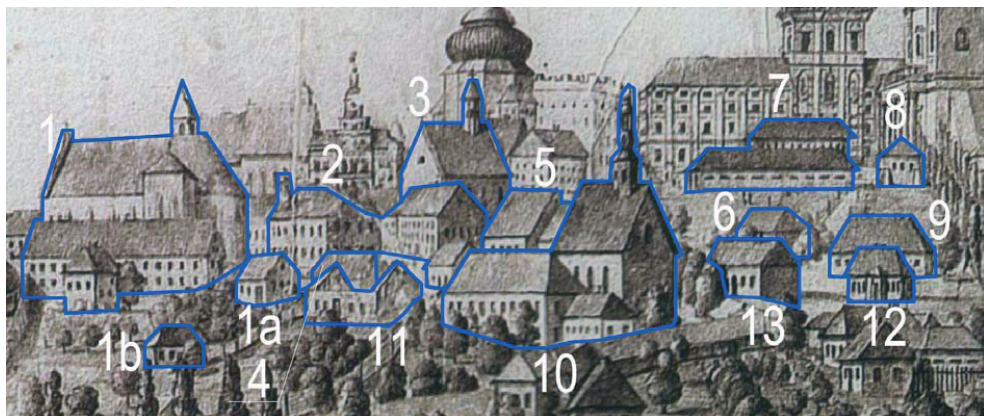
Rys. 2. Fragment widoku miasta Lublina od południa, Horwart ok. 1830 r.

Fig. 2. Part of the city of Lublin view from south, Horwart about 1830.

Obraz wykonany przez L. Horwarta około roku 1830 budzi wiele zastrzeżeń, co do realności i rzeczywistego odwzorowania przedstawionych obiektów. Obraz

ten jest bardzo podobny do dzieła J. Dombka z 1826 r., jednak widoczne są różnice, które wskazują, że autor zdecydowanie widział to miejsce nie tylko z perspektywy Dombka.

Wieża kościoła jest znacznie niższa niż dach nawy głównej, nie oznaczony został szczyt kościoła. Skrzydło kościoła znajduje się na skarpie, otwory okienne są symetryczne i rozmieszczone osiowo (w przeciwieństwie do stanu obecnego).

Klasztor w większej części został rozebrany na początku XX wieku. Na przedstawieniu widoczne są dwa skrzydła klasztoru a nie jest widoczne skrzydło zamykające wirydarz od strony wschodniej.

Budynek kościoła narysowany został w prawidłowym miejscu. Brakuje wieży kościelnej, prezbiterium, szczytu fasady.

Pałac przedstawiony jest jako obiekt „w ruinie”. Nie posiada dachu, widoczne są wysokie dwa szczyty. Elewacja tylna jest jednopiętrowa, sześciosienna z wejściem w części środkowej.

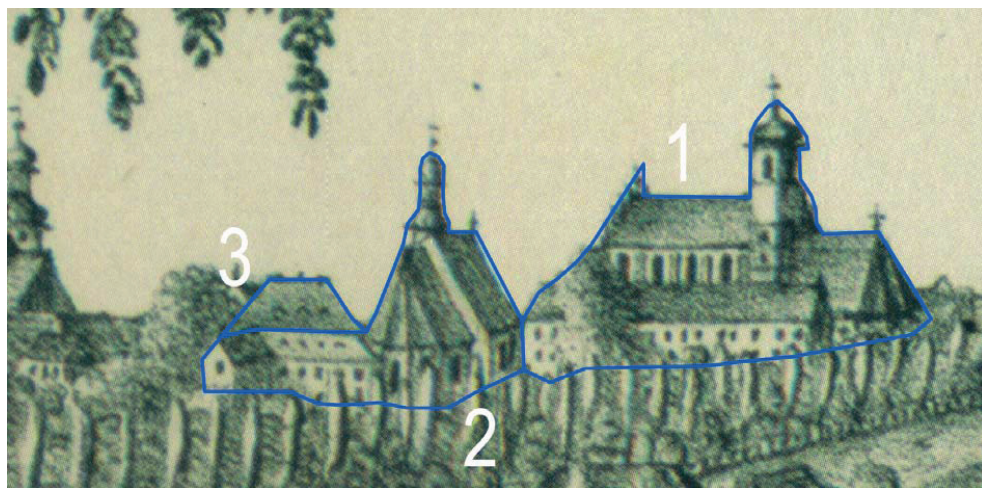
Rys. 3. Fragment widoku miasta Lublina z strony roгатki piaseckiej” z około 1840 r, A. Fieta (1 – kościół i klasztor oo. Bernardynów, 2 – kościół i klasztor oo. Reformatów, 3 – nieidentyfikowany obiekt w okolicy pałacu Sobieskich).

Fig. 3. Part of the city of Lublin view from Piasecka’s tollgate side, about 1840 A. Fieta. (1 – Barnardine’s church and monastery, 2 – Reformat’s church and monastery, 3 – unidentified object near Sobieski’s palace).

Kolejne przedstawienie pochodzi z 1840 roku autorstwa P. Hackerta/A. Fiety. Mimo skali rysunku dokładność zawartych w nim szczegółów jest zadziwiająco wysoka. Ze względu na szpaler drzew ciągnący się wzdłuż ul. Zamojskiej można wyróżnić tylko dwa obiekty i jeden dach budynku w najbliższym otoczeniu ul. Bernardyńskiej.

Obiekt bardzo przypomina ten widziany obecnie. Wydaje się, że autor był nawet bardziej szczegółowy niż Dombek. Uwzględnia bardziej zbliżony do dzisiejszego układu podział wieży oraz przedstawia przypory na poziomie okien nawy głównej. Okna klasztoru wydają się mieć różne wymiary i są niesymetryczne.

Budynek kościoła z wysokim dachem nad nawą główną i sygnaturką, pięcioboczną absydą. Budynek klasztoru widoczny jest od strony wschodniej. Wrysowane są dwa poziome okien oraz dach ze świetlikami. Wyraźnie zaznaczony jest również budynek ustępów ale posiada już tylko dach dwuspadowy (w przeciwieństwie do innych przedstawień z tego okresu). Bezpośrednio za skrzydłem wschodnim znajduje się wysoki dach wydający się być dachem wolnostojącego budynku. Skrzydło zachodnie klasztoru styka się z kościołem. Układ tego budynku nie wskazuje na to, że mógłby on przylegać do kościoła. Wysoki, a wręcz mansardowy dach w tej lokalizacji mógł przykrywać jedynie budynek pałacu Sobieskich lub budynek gospodarczy klasztoru (wiadomym jest, że w tej części znajdował się niewielki budynek ale znacznie niższy i umieszczony równolegle do kościoła). Innych budynków w tej lokalizacji, patrząc z tej perspektywy, w okresie tym nie było. Zarówno przed kościołem jak i za klasztorem widoczne są wysokie drzewa.
